PRÜFZEUGNIS

Prüfbericht 18070301-2

Dichtheitsprüfung an Kabeldurchführung KDS 150 mit eingesetztem Systemdeckel

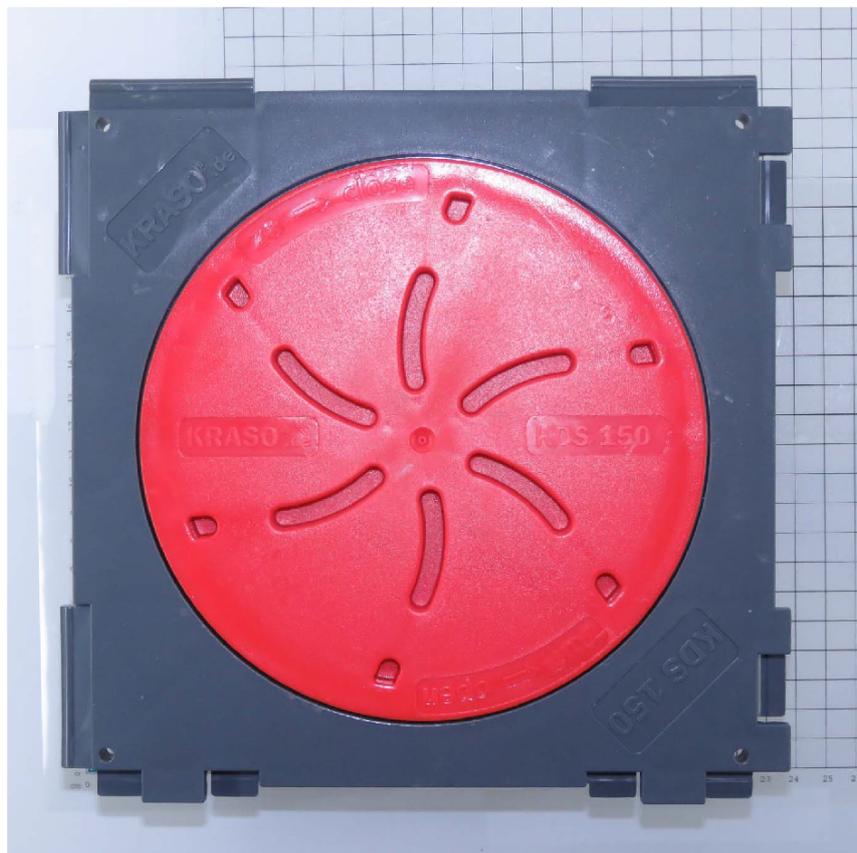
Abbildung 1: Obere Ansicht der KDS 150

Gegenstand der Untersuchung war der vom Auftraggeber zur Verfügung gestellte Kabeldurchführung KDS 150 mit eingesetztem Systemdeckel:

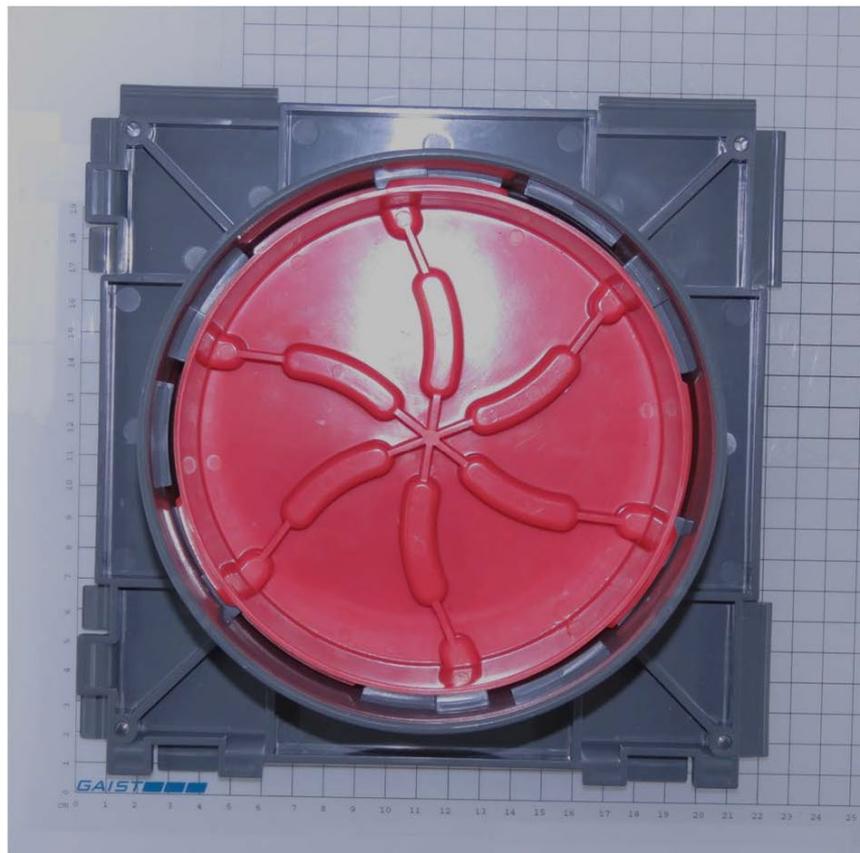
Abbildung 2: Untere Ansicht der KDS 150

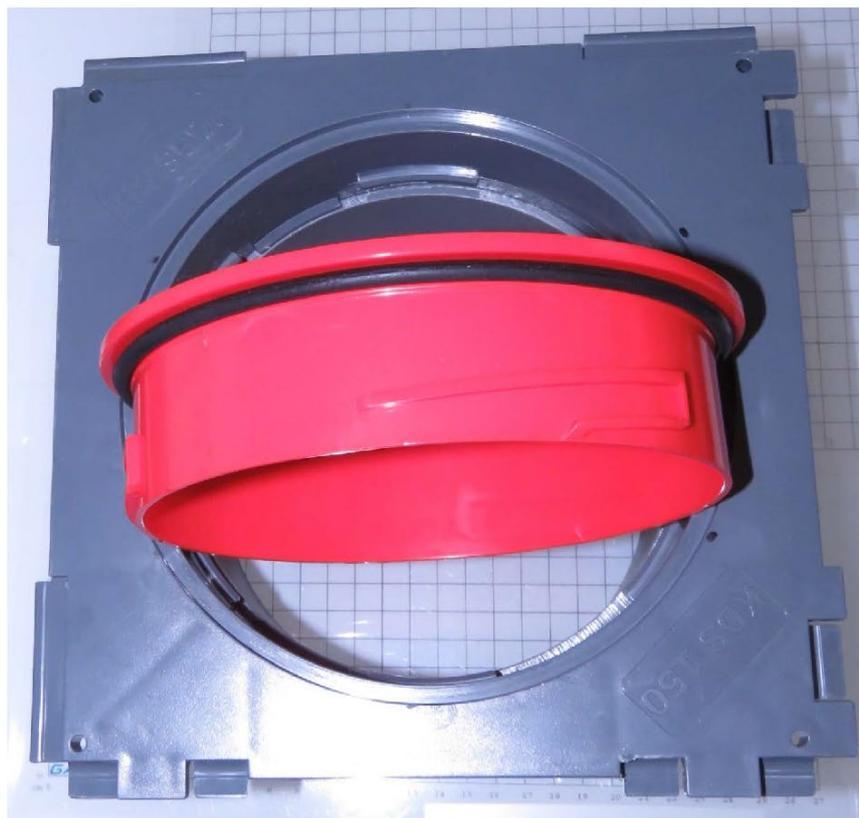
Abbildung 3: demontierter Systemdeckel mit O-Ring

Nach Beendigung der Messwertaufnahme und Demontage des Versuchsaufbaus waren keine sichtbaren Beschädigungen oder Auffälligkeiten am Systemdeckel und/oder am O-Ring erkennbar.

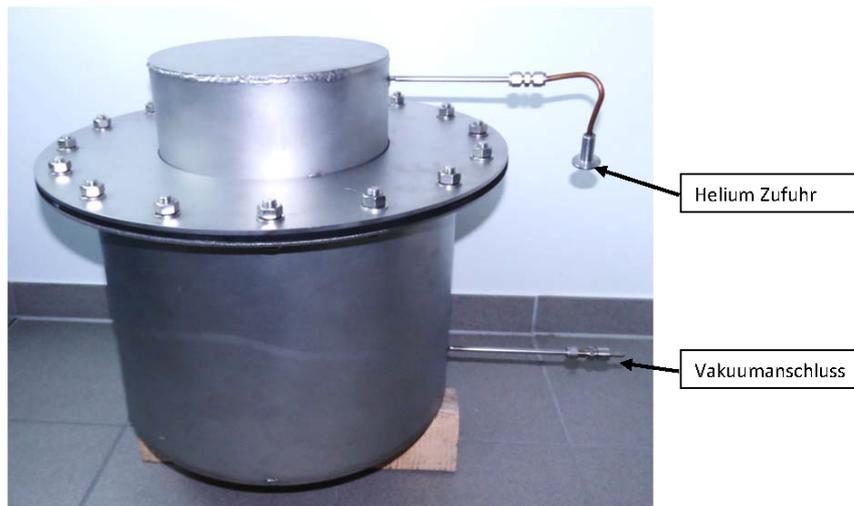
Abbildung 4: Prüfaufbau

Der Prüfaufbau wird über Vakuummetallschläuche mit einem Helium- Massenspektrometer verbunden. Der Aufbau des Hochvakuums erfolgt über eine interne Drehschieberpumpe des Lecksuchers mit nachgeschalteter Turbo-Molekularpumpe zur Verbesserung des Saugvermögens und des Helium-Untergrundverhaltens. Zur Beaufschlagung des Dichtvolumens mit Medium wird dieses über eine Rohrleitung mit der Heliumquelle und einem Druckaufnehmer verbunden. Bei Messungen mit einem Massenspektrometer ist die Heliumkonzentration im Prüfgas direkt proportional zur gemessenen Leckagerate. Um den Anteil der Umgebungsluft im Prüfgas zu minimieren, wurde das Volumen innerhalb der Druckglocke mehrmals evakuiert und mit Helium bei 1bar (absolut) gefüllt.

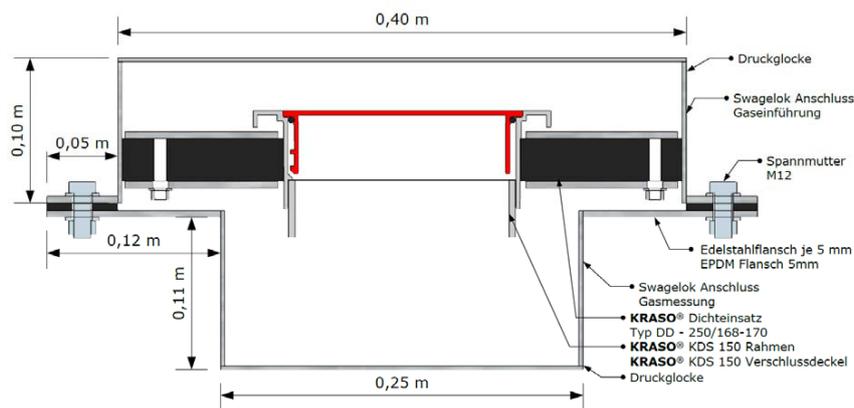
Abbildung 5: technische Skizze des Versuchsaufbaus

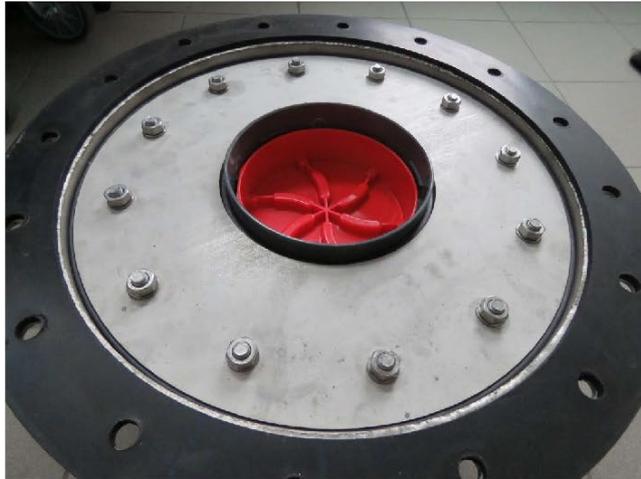
Abbildung 6: Innenansicht des geöffneten Prüfaufbaus mit KDS 150

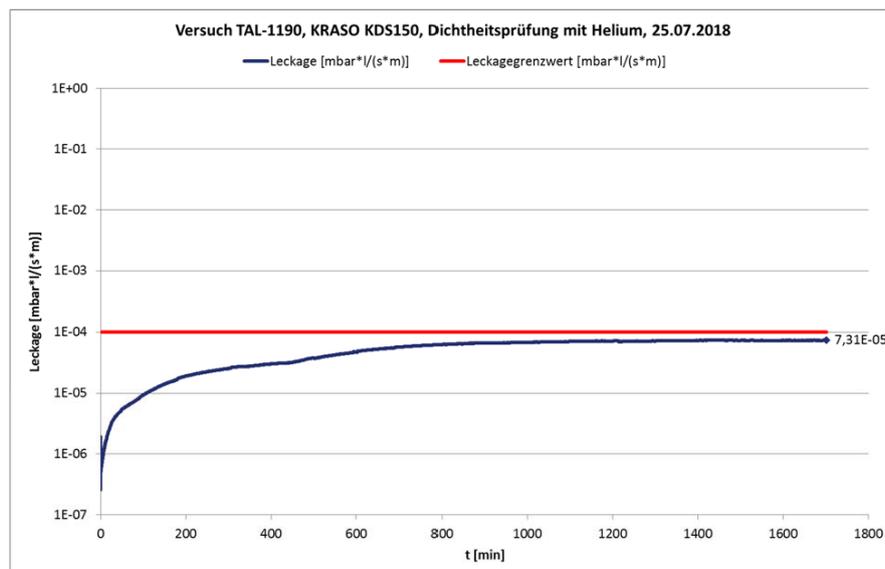
Der im Diagramm 1 dargestellte Funktionsverlauf der Leckagerate in Abhängigkeit der Zeit zeigt, dass sich nach längerer Messzeit eine stationäre Leckage einstellen wird. Nach 24-stündiger Messung mit einem Prüfdifferenzdruck von 1 bar beträgt die gemessene Volumenstromleckage $7,31 \cdot 10^{-5}$ mbar·l/(s·m).

Diagramm 1: Verlauf der ermittelten Helium Leckage über die Zeit

Die zulässige Leckage nach TA Luft (VDI 2200 Stand: 2007-06) von $1 \cdot 10^{-4}$ mbar·l/(s·m) wurde von der, per Systemdeckel gedichteten Kabeldurchführung KDS 150 während der Prüfung bei einem Differenzprüfdruck von 1 bar nicht überschritten.
